## Recubrimientos a Base de Polialcoxisilanos Contra la Corrosión de Acero Inoxidable 316L Grado Médico.

**Resumen**— El uso de acero inoxidable 316L grado médico en aplicaciones biomédicas ha crecido. Debido a esto, es importante mejorar su resistencia a la corrosión, para así aumentar el tiempo de vida de la capa de pasivación dentro del cuerpo humano. Se desarrollaron dos recubrimientos a base de 3-Glicidoxipropiltrimetoxisilano, los cuales se depositaron en la superficie del 316L para ser sometidos a pruebas de corrosión en cámara salina y potenciostato, caracterizando así la resistencia a la corrosión. Se analizaron las muestras en el Microscopio Electrónico de Barrido para observar cambios en la superficie del acero. Los resultados obtenidos indicaron un aumento de la resistencia a la corrosión del acero inoxidable 316L con recubrimientos aplicados, así como irregularidades en la superficie del acero.

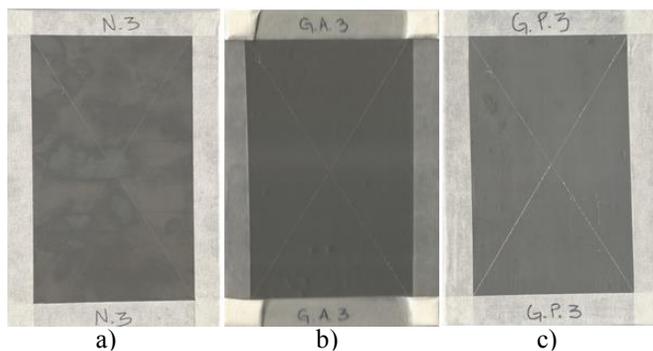
Fig. 1. Muestras iniciales (0 h): a) Metal base, b) GPTMS en ácido acético, y c) GPTMS en PMAA.

Se prepararon las muestras del acero de acuerdo al estándar ASTM D1654, contando éstas con dimensiones de 100 mm x 150 mm y un grosor de 0.635mm más el recubrimiento que fue de un 1mm aproximadamente. Para llevar a cabo la prueba se realizó una marca en forma de "X" en la superficie del acero y el recubrimiento antes de ser sometidas las placas al ambiente corrosivo, lo cual se observa en la Fig. 1. Las muestras fueron expuestas al ambiente salino por 480 h.

La Fig. 1 muestra los recubrimientos originales en el acero inoxidable antes de que se introdujeran en la cámara salina para así comparar con más facilidad el avance de la corrosión. La Fig. 3, muestra los recubrimientos después de 72 h en el ambiente salino. Se puede observar como la placa de metal base (Fig. 3a) no muestra ningún cambio. La placa de GPTMS en ácido acético (Fig. 3b) comienza a mostrar presencia de burbujas, sin embargo no hay presencia de corrosión; por último la muestra de GPTMS en PMAA (Fig. 3c) muestra adhesión de sal en la mayoría de la superficie incluyendo la marca realizada con el buril.

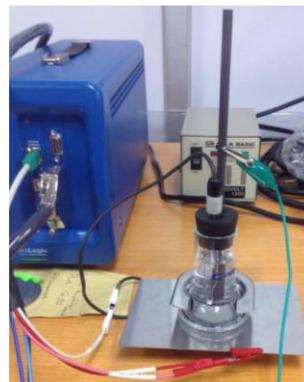
Fig. 2. Prueba realizada en potenciostato.

Para las pruebas con el potenciostato (Bio-Logic Science Instruments, modelo SP-150, serie 0615), se utilizó una muestra de cada recubrimiento y NaCl al 0.9%, simulando así la concentración salina del organismo. Asimismo, el potenciostato utiliza tres electrodos: un auxiliar, uno de trabajo y uno de referencia, el cual es el cloruro de sodio al 0.9%. El potenciostato aplica al sensor un voltaje de polarización constante y se mide la corriente que circula en la placa con recubrimiento, como se muestra en la Fig. 2. Posteriormente, se utiliza el Software EcLab para obtener una gráfica de voltaje contra corriente.

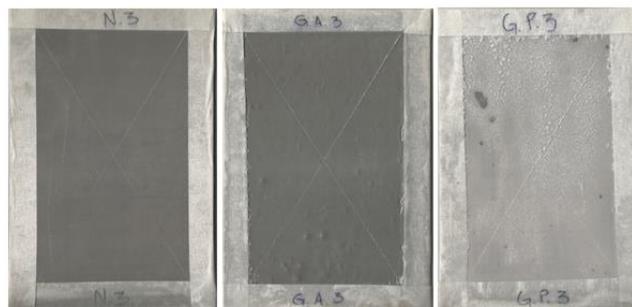
Fig. 3. Recubrimientos después de 72 h en ambiente salino: a) Metal base, b) GPTMS en ácido acético, y c) GPTMS en PMAA.

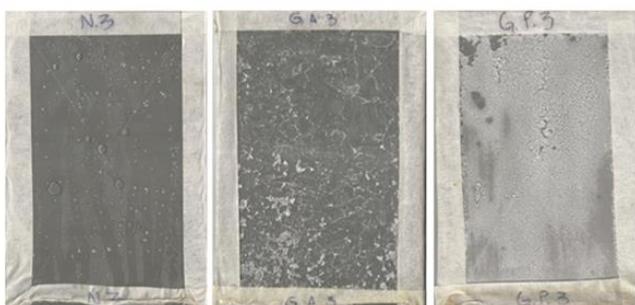
Fig. 4. Recubrimientos después de 480 horas en ambiente salino: a) Metal base, b) GPTMS en ácido acético, y c) GPTMS en PMAA

La Fig. 4 muestra los recubrimientos después de 480 h en el ambiente salino que es lo mínimo que establece la ASTM-B117. El recubrimiento en la Fig. 4a comenzó a mostrar adhesión de sal en algunas áreas, sin embargo, la marca estaba intacta. El recubrimiento en la Fig. 4b tenía más grietas y el recubrimiento comenzó a desprenderse del acero inoxidable en la mayoría de las áreas. El recubrimiento en la Fig. 4c todavía tenía presencia de sal, sin embargo, comenzó a mostrar agrietamiento en algunas zonas y el revestimiento comenzó a desvanecerse.

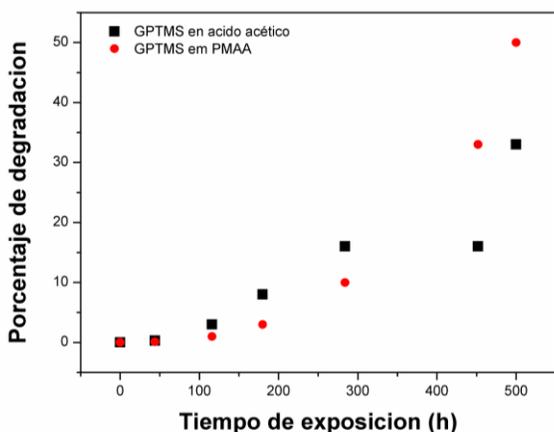
Fig. 5. Gráfica de degradación con respecto al tiempo para recubrimientos de GPTMS en ácido acético y GPTMS en PMAA

La Fig. 5 muestra el porcentaje de degradación con respecto al tiempo de los recubrimientos aplicados. El GPTMS con ácido acético mostró una menor degradación al terminar la prueba que el GPTMS preparado con PMAA.

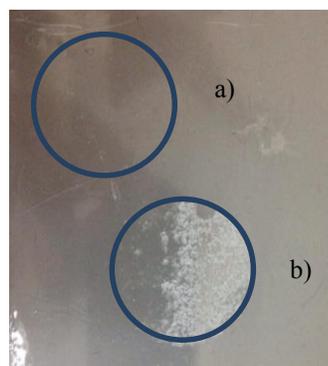
Fig. 6. Prueba potenciostato recubrimiento GPTMS en ácido acético: a) NaCl al 0.9% y b) NaCl al 3%.

En la Fig. 6 se muestra la prueba del potenciostato en el recubrimiento de GPTMS en ácido acético. Se puede observar que al realizar la prueba con el NaCl al 0.9% el recubrimiento no es afectado en comparación al NaCl al 3%.

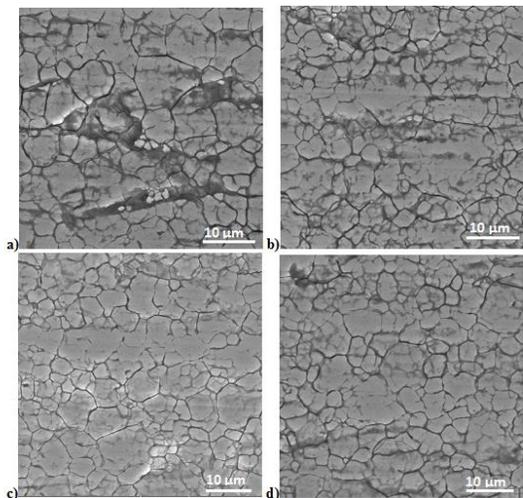
Fig. 8. Muestras analizadas en el microscopio de barrido. a) metal base, b) metal base cámara salina, c) GPTMS + ácido acético, c) GPTMS + PMAA

La tercera prueba realizada en este proyecto fue con el microscopio de barrido, esta prueba se realizó con el fin de poder observar de manera microscópica la corrosión que presentó cada una de las muestras, debido a que éstas no mostraron presencia de corrosión de manera visible, por lo cual se analizaron con el SEM para evaluar si los recubrimientos habían sido favorables contra la corrosión. Se analizaron cuatro muestras en el microscopio a) el metal base

que no se introdujo a la cámara salina, b) el metal base que se introdujo en la cámara salina, c) GPTMS en ácido acético y por último d) el GPTMS en PMAA, como se muestra en la Fig. 8.

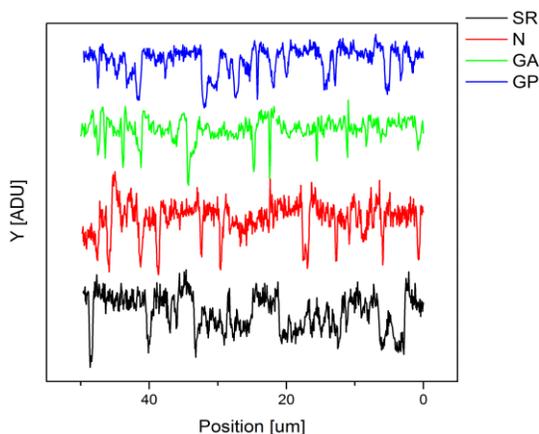
Fig. 9. Gráfica de las superficies de las muestras analizadas en el microscopio de barrido.

Después de analizar las muestras se obtuvo una gráfica de las irregularidades en las superficies de cada una de ellas, como se puede observar en la Fig. 9. Como se puede observar en el metal base que no se introdujo a la cámara salina (SR) y el metal base que se introdujo en la cámara salina (N) muestran gran variación en su superficies siendo propensas a la corrosión intergranular, ya que éstas estuvieron expuestas a diferentes ambientes, una al medio ambiente natural y la segunda a un ambiente corrosivo, sin ninguna protección; en cambio en las muestras con los recubrimientos de GPTMS en ácido acético (GA) y el GPTMS en PMAA (GP), la variación de sus superficies es más homogénea lo cual es menos factible a sufrir corrosión intergranular.
